30/12/2020

RELAZIONE TECNICA PERIZIA FITOSTATICA

LOCALITÀ SAN FELICE – CREMONA –
Foglio 56 mapp. 41 - 33

dottore forestale
Salvatore Agliata

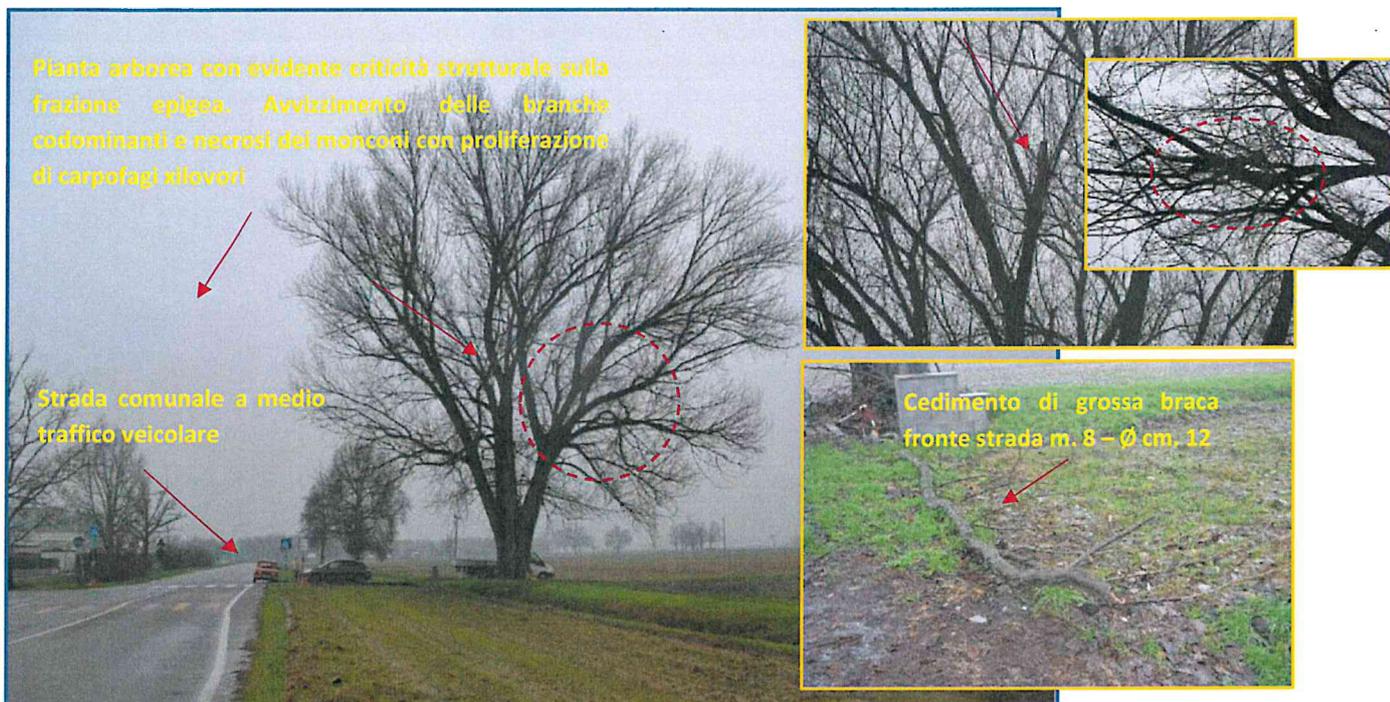
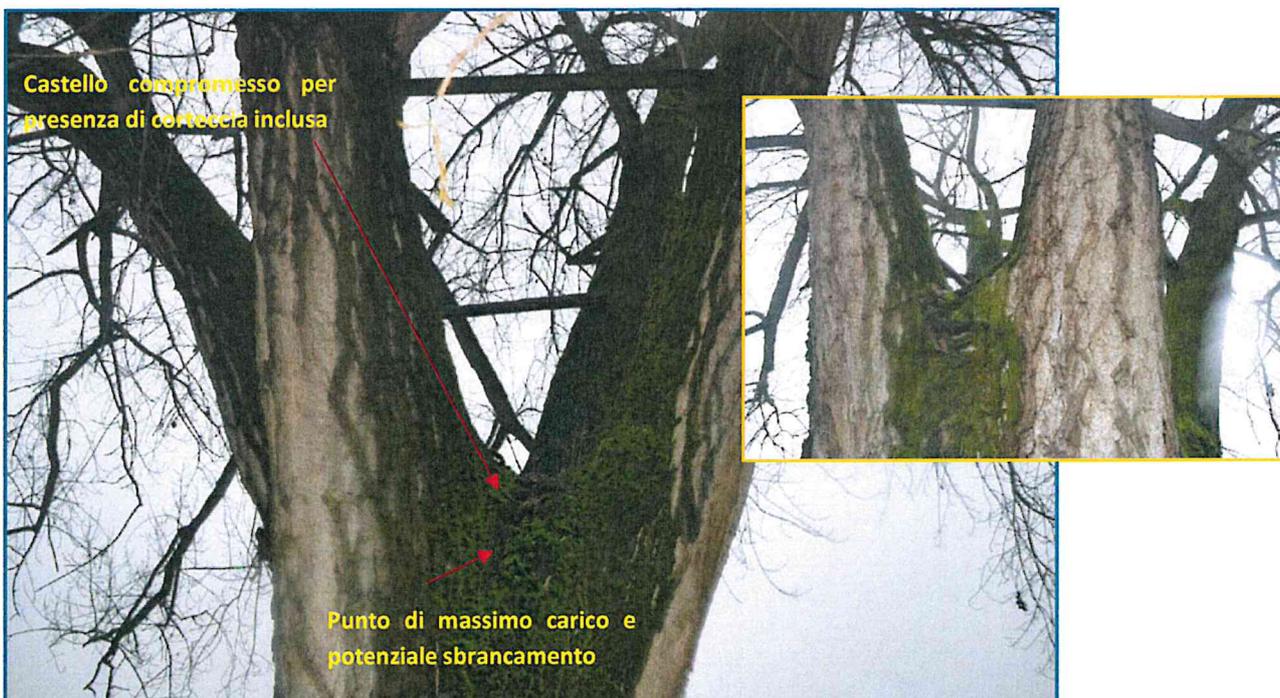
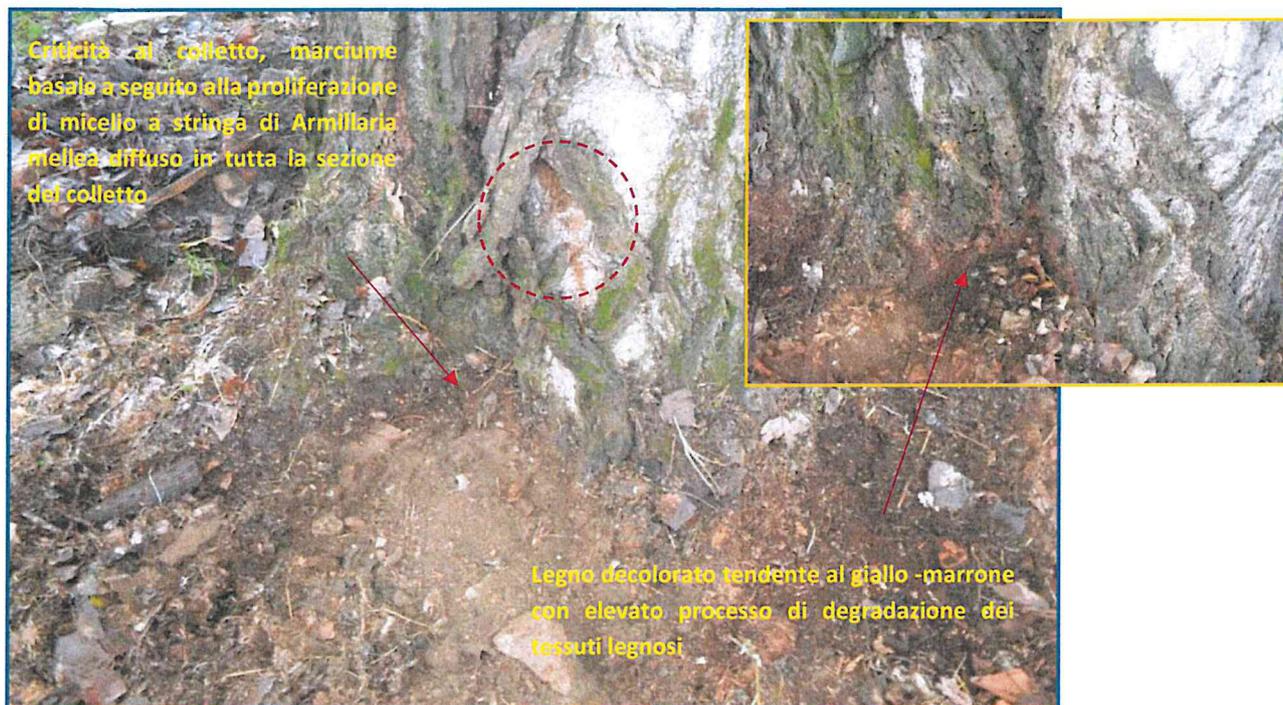
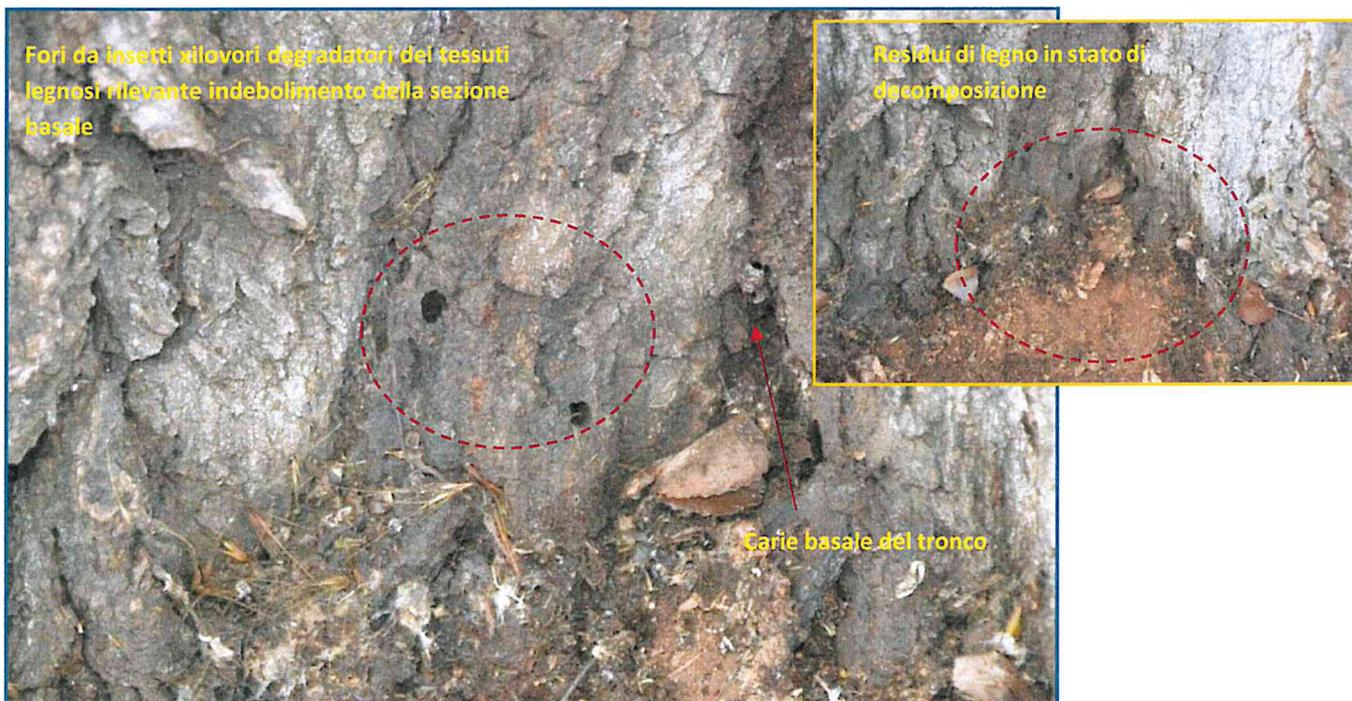
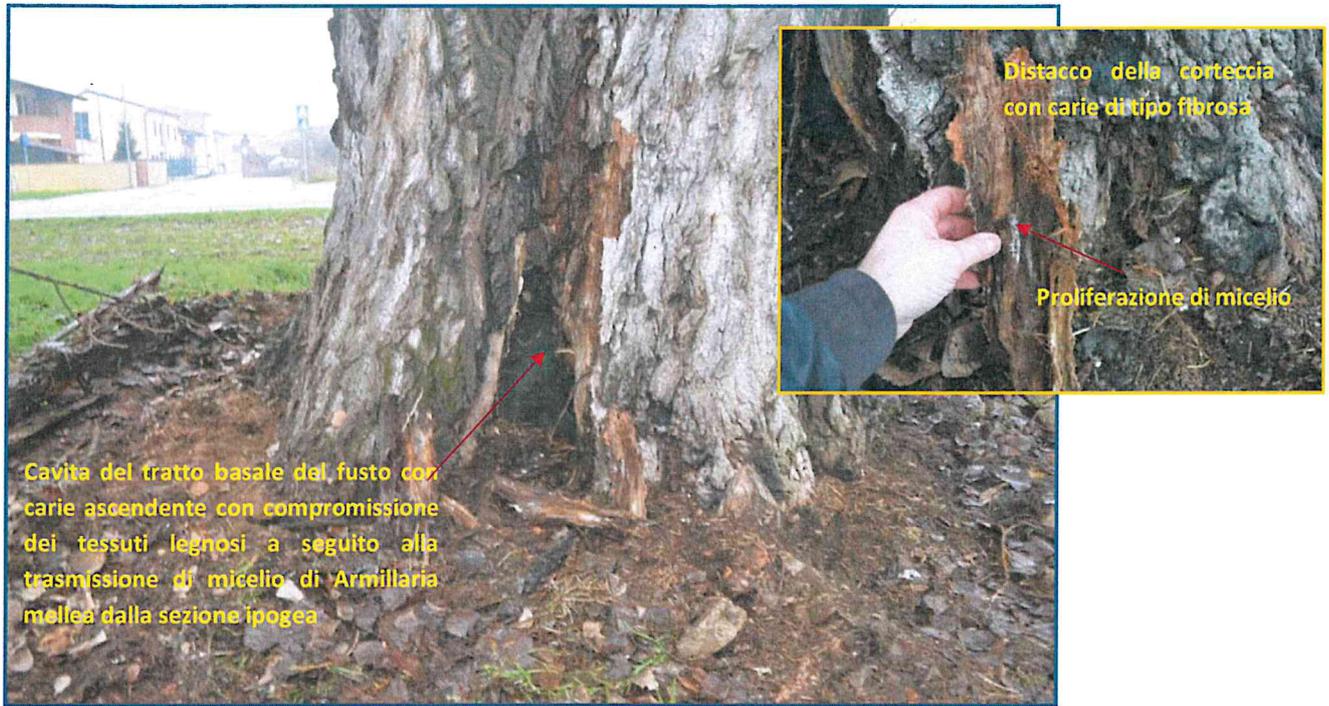
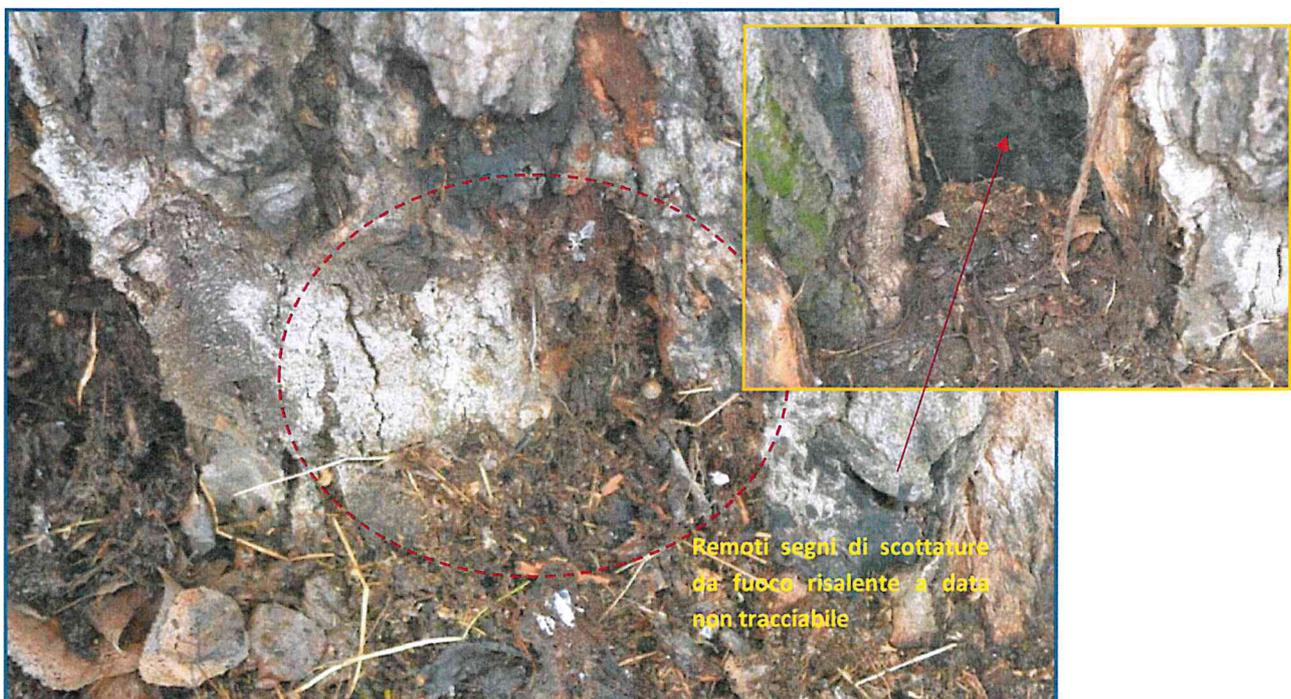
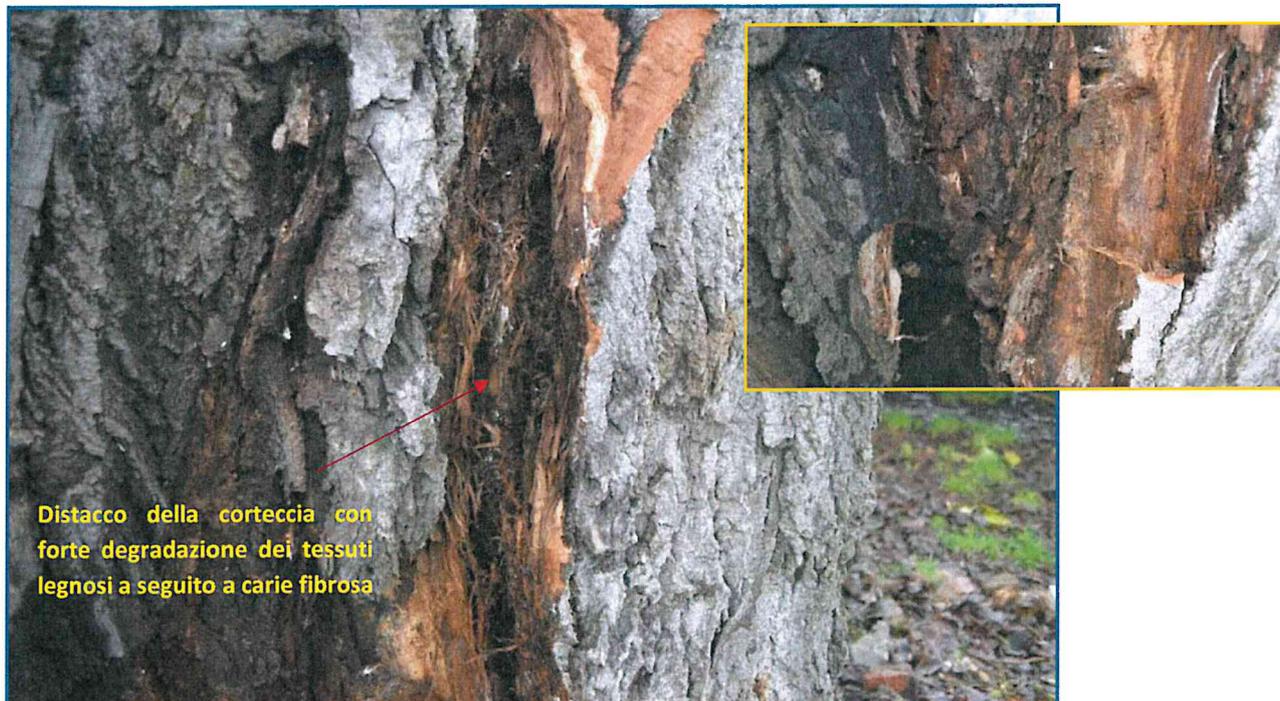
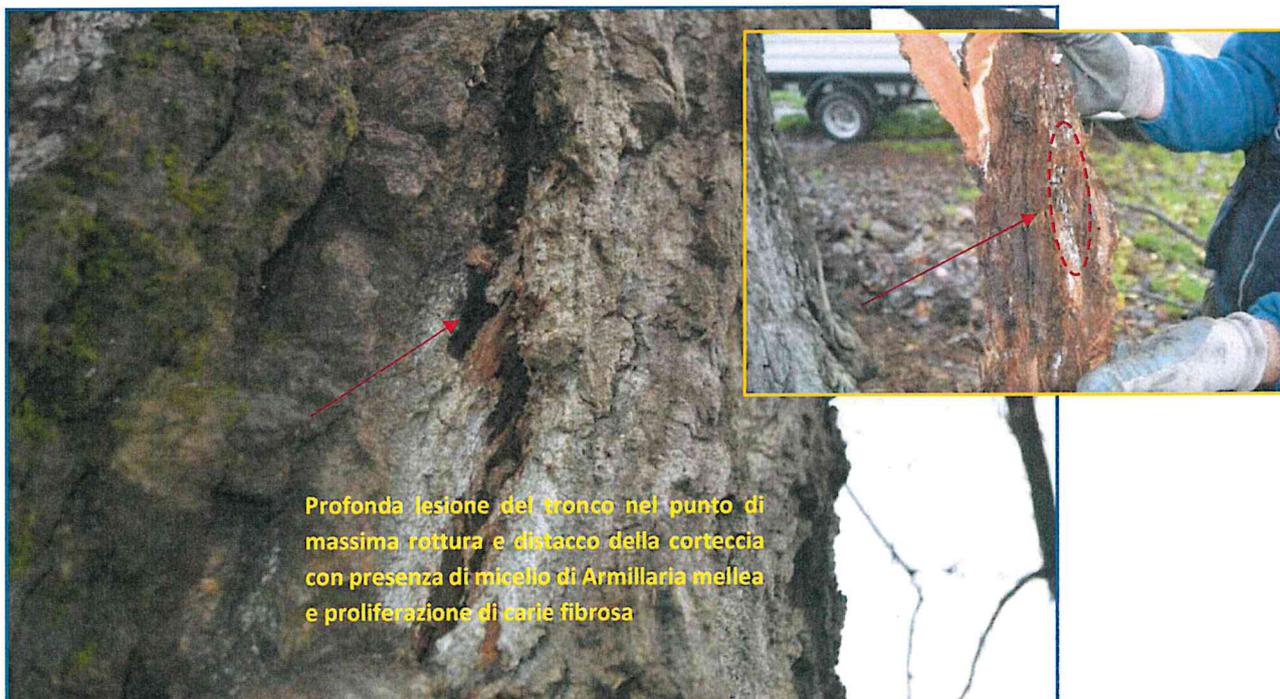
Foto n. 1 id 1 *Populus nigra*

Foto n. 2 id 1 *Populus nigra*

Foto n. 3 id 1 *Populus nigra*

Foto n. 4 id 1 *Populus nigra*

Foto n. 5 id 1 *Populus nigra*

Foto n. 6 id 1 *Populus nigra*

Foto n. 7 id 1 *Populus nigra*

Foto n. 8 id 1 *Populus nigra*

<p align="center">SCHEDA ANALISI V.T.A. Pioppo nero (<i>Populus nigra L.</i>) id 1</p>				
<p align="center">CONTROLLO 12/12/2020</p>				
<p align="center">DIMENSIONI DELLA PIANTA</p>		<p align="center">MISURE MEDIE</p>		<p align="center">CONDIZIONI VEGETATIVE</p>
Altezza (m)		33 m.		Pessime
Diametro fusto a 130 cm dal colletto		190 cm		
Diametro chioma (m)		Non rilevato		
<p align="center">BERSAGLIO</p>			<p align="center">CARATTERI GENERALI</p>	
Strada comunale a medio traffico veicolare e pedonale			Adulto	
<p align="center">COLLETTO</p>		<p align="center">FUSTO</p>		<p align="center">CASTELLO/CHIOMA</p>
Forte decadimento Carpofagi xilovori Armillaria mellea Micelio diffuso su tutto Fori da insetti xilovori degradatori		Cavità Carie ascendente Distacco della corteccia con forte decadimento dei tessuti legnosi		Avvizzimento branche Branche considerevolmente compromesse per presenza ferite marcescenti e carie Castello con corteccia inclusa

<p align="center">TIPOLOGIA PAVIMENTAZIONE</p>				
Drenante: Terreno agrario				
<p align="center">CLASSE CPC (Classe Propensione al Cedimento) D</p>				
<p align="center">Interventi</p>				
<p align="center">Riduzione chioma</p>	<p align="center">Alleggerimento</p>	<p align="center">Diradamento</p>	<p align="center">Rimonda del secco</p>	<p align="center">Taglio di ritorno</p>
Formazione	Consolidamento branche	Accorciamento branche	Requilibrio chioma	Abbattimento

Considerato il **VALORE ESTREMO DEL RISCHIO**, si prescrive **l'abbattimento delle specie identificate nella presente perizia.**

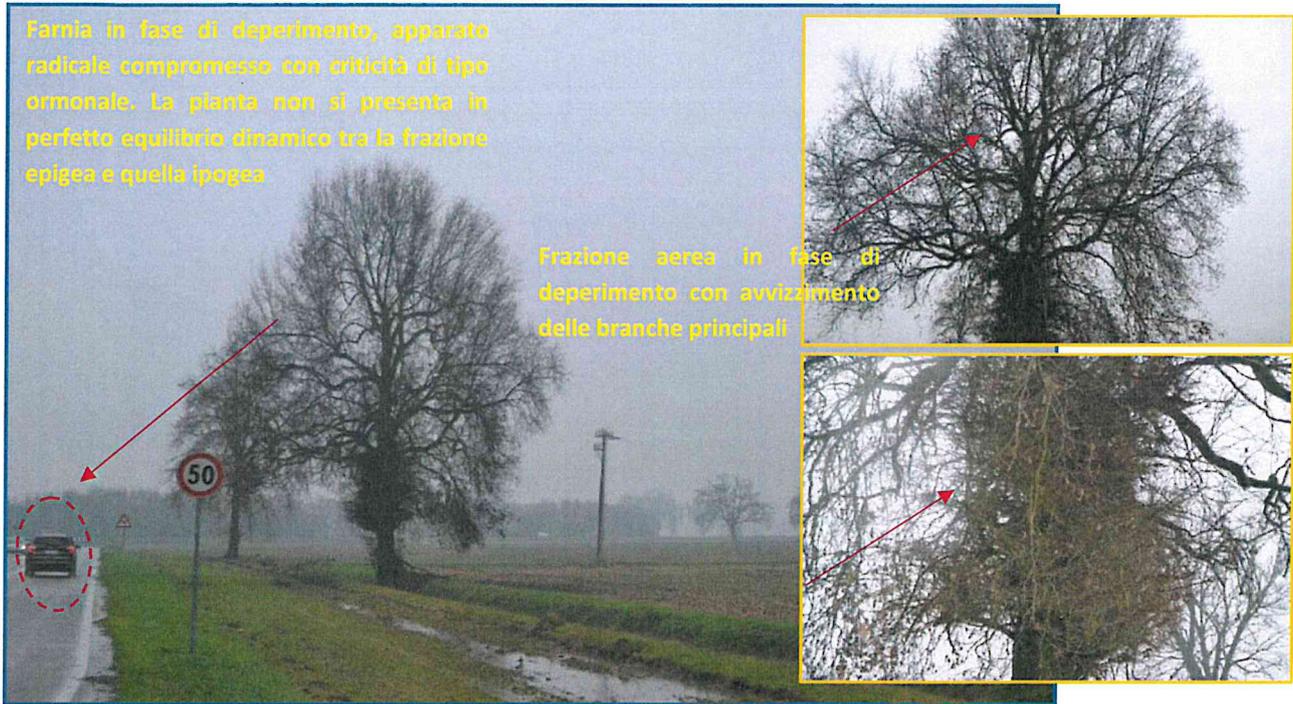
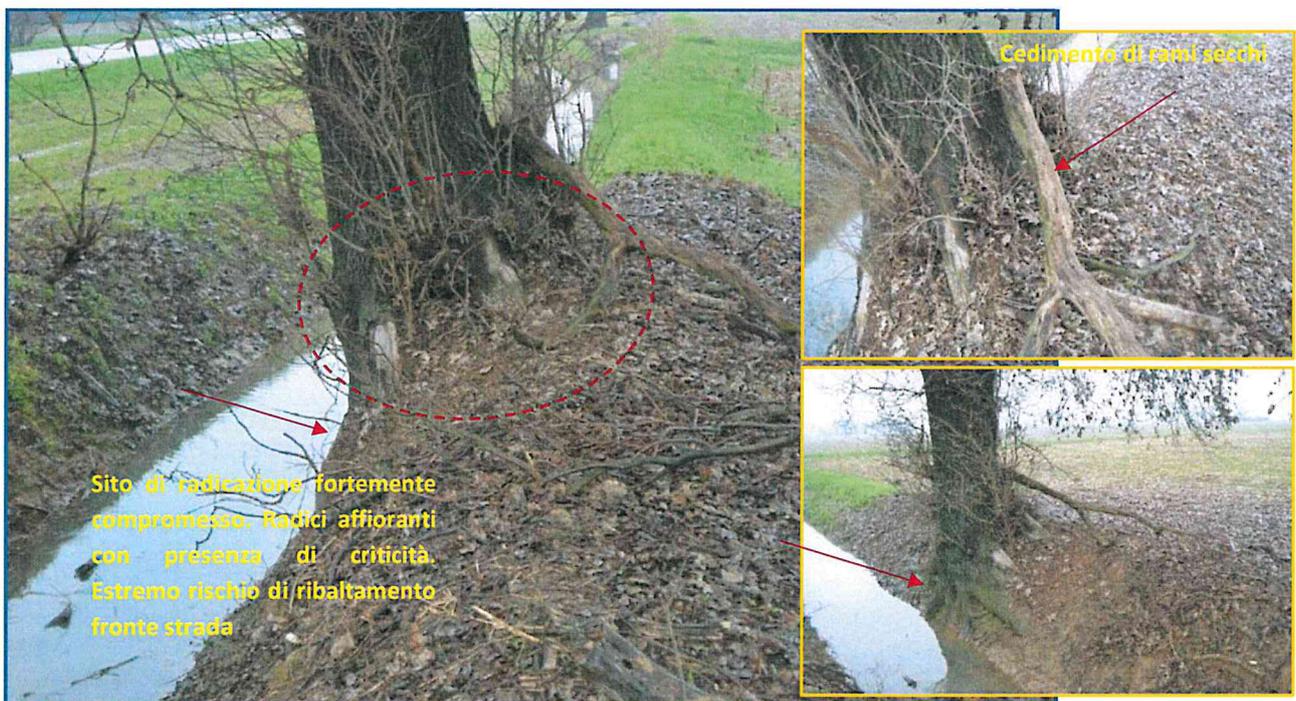
Foto n. 9 id 2 *Quercus robur*

Foto n. 10 id 2 *Quercus robur*

SCHEDE ANALISI V.T.A. Farnia (<i>Quercus robur L.</i>) id 2				
CONTROLLO 12/12/2020				
DIMENSIONI DELLA PIANTA		MISURE MEDIE		CONDIZIONI VEGETATIVE
Altezza (m)		16 m.		Pessime
Diametro fusto a 130 cm dal colletto		cm 53		
Diametro chioma (m)		Non rilevato		
BERSAGLIO			CARATTERI GENERALI	
Strada comunale a medio traffico veicolare e pedonale			Adulto	
COLLETTO		FUSTO		CASTELLO/CHIOMA
Forte decadimento Radici affioranti Instabilità della frazione ancorante		Nulla da rilevare		Disseccamento diffuso Avvizzimento branche Branche considerevolmente compromesse per presenza ferite marcescenti e carie
TIPOLOGIA PAVIMENTAZIONE				
Drenante: Terreno agrario				
CLASSE CPC (Classe Propensione al Cedimento) D				
Interventi				
Riduzione chioma	Alleggerimento	Diradamento	Rimonda del secco	Taglio di ritorno
Formazione	Consolidamento branche	Accorciamento branche	Requilibrio chioma	Abbattimento

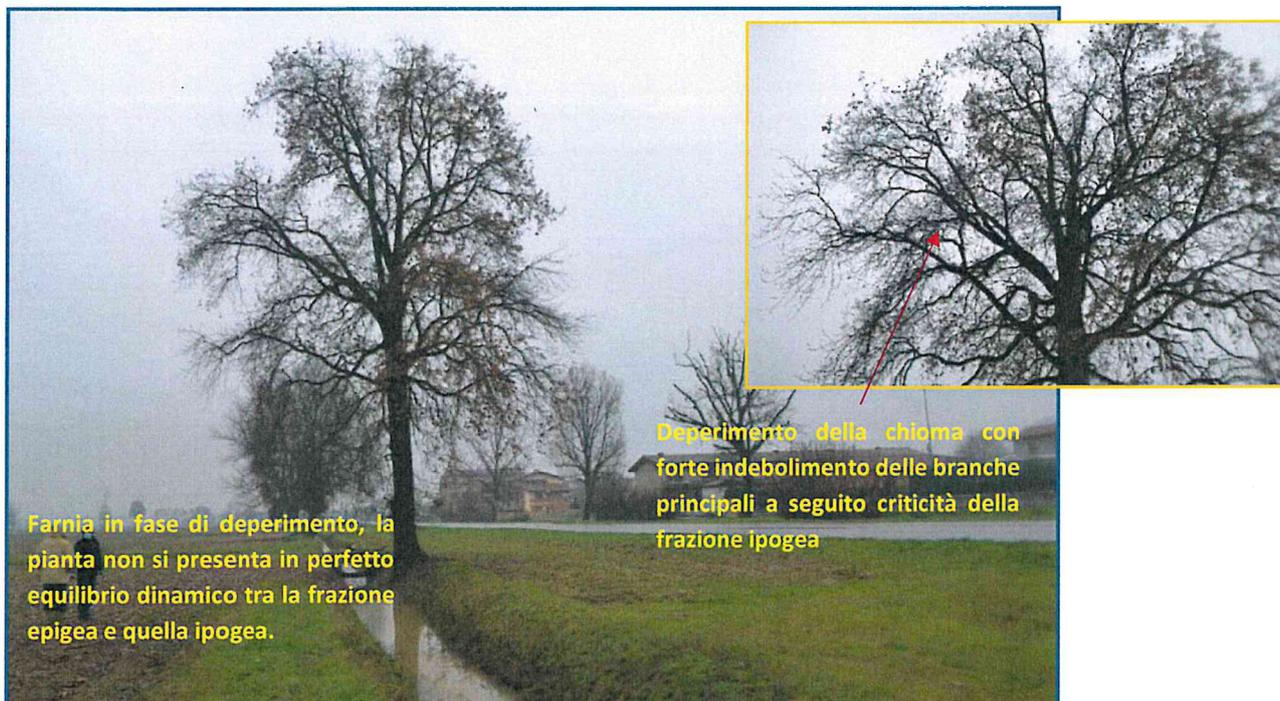
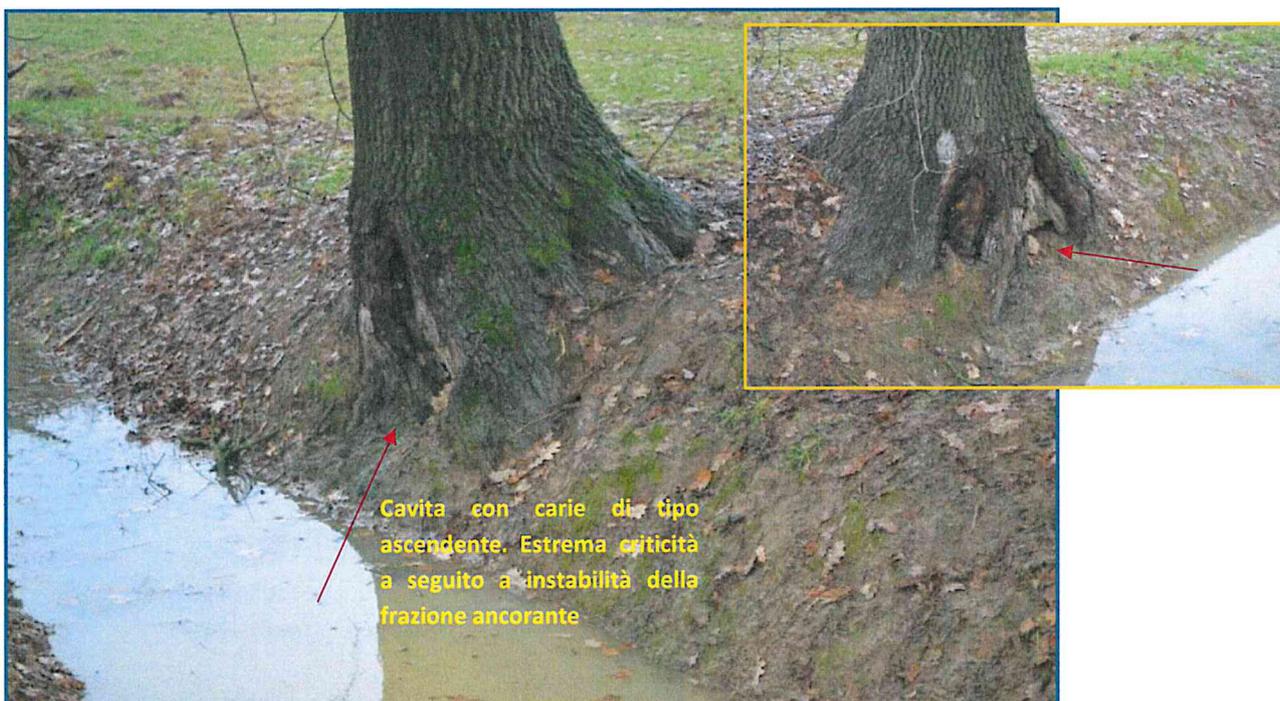
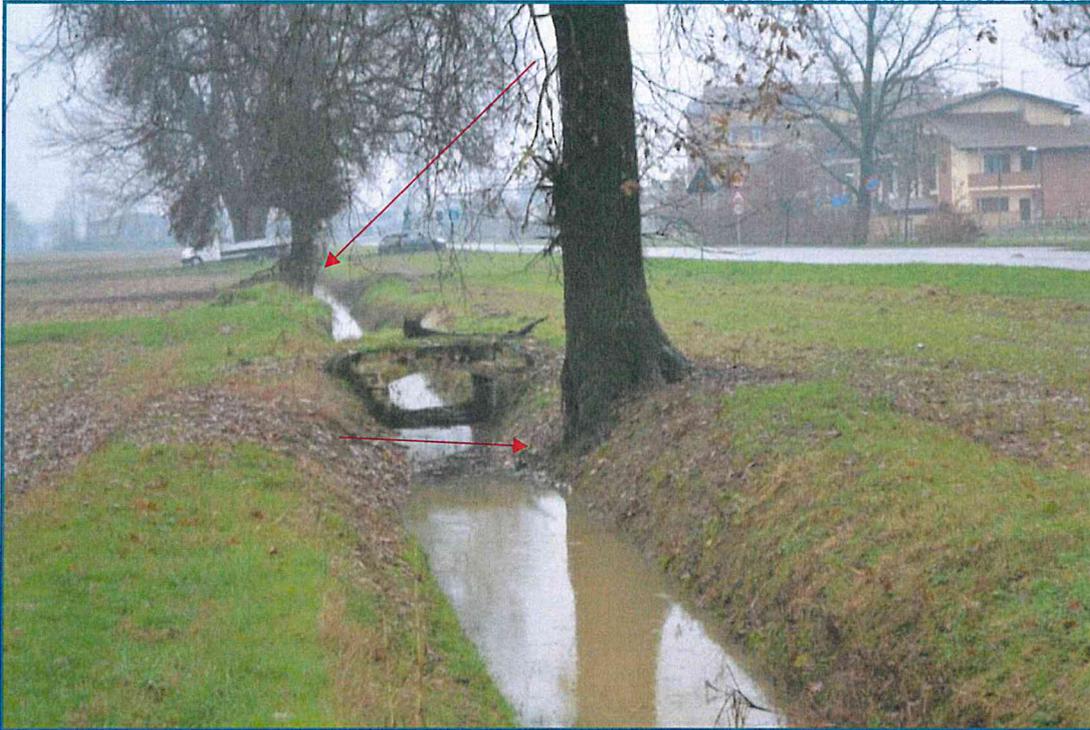
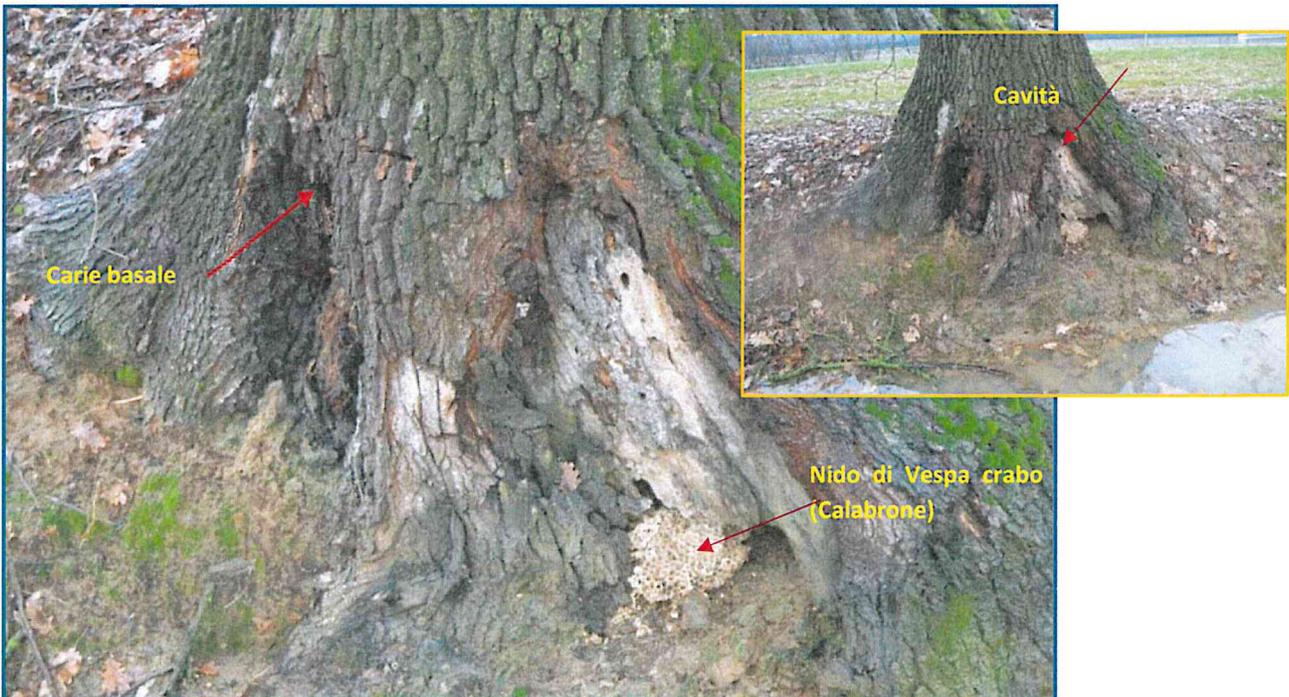
Foto n. 11 id 3 *Quercus robur*

Foto n. 12 id 3 *Quercus robur*

Foto n. 13 id 3 *Quercus robur*

Foto n. 14 id 3 *Quercus robur*

<p align="center">SCHEMA ANALISI V.T.A. Farnia (<i>Quercus robur</i> L.) id 3</p>				
<p align="center">CONTROLLO 12/12/2020</p>				
<p align="center">DIMENSIONI DELLA PIANTA</p>		<p align="center">MISURE MEDIE</p>		<p align="center">CONDIZIONI VEGETATIVE</p>
Altezza (m)		16 m.		Pessime
Diametro fusto a 130 cm dal colletto		cm 50		
Diametro chioma (m)		Non rilevato		
<p align="center">BERSAGLIO</p>			<p align="center">CARATTERI GENERALI</p>	
Strada comunale a medio traffico veicolare e pedonale			Adulto	
<p align="center">COLLETTA</p>		<p align="center">FUSTO</p>		<p align="center">CASTELLO/CHIOMA</p>
Forte decadimento Carie ascendente Cavità Nido di Vespa crabo (Calabrone)		Cavità Carie ascendente Distacco della corteccia con forte decadimento dei tessuti legnosi		Disseccamento diffuso Branche compromesse per presenza di ferite marcescenti e carie
<p align="center">TIPOLOGIA PAVIMENTAZIONE</p>

Drenante: Terreno agrario				
<p align="center">CLASSE CPC (Classe Propensione al Cedimento) D</p>				
<p align="center">Interventi</p>				
<p align="center">Riduzione chioma</p>	<p align="center">Alleggerimento</p>	<p align="center">Diradamento</p>	<p align="center">Rimonda del secco</p>	<p align="center">Taglio di ritorno</p>
Formazione	Consolidamento branche	Accorciamento branche	Requilibrio chioma	Abbattimento
